PROC.: 5091862-62.2017.8.13.0024

LAUDO TÉCNICO PERICIAL

Avaliação do imóvel localizado na Rua Capitão Albano Corrêa, 12 - Manacás, Belo Horizonte/MG, CEP.: 30.840-660.

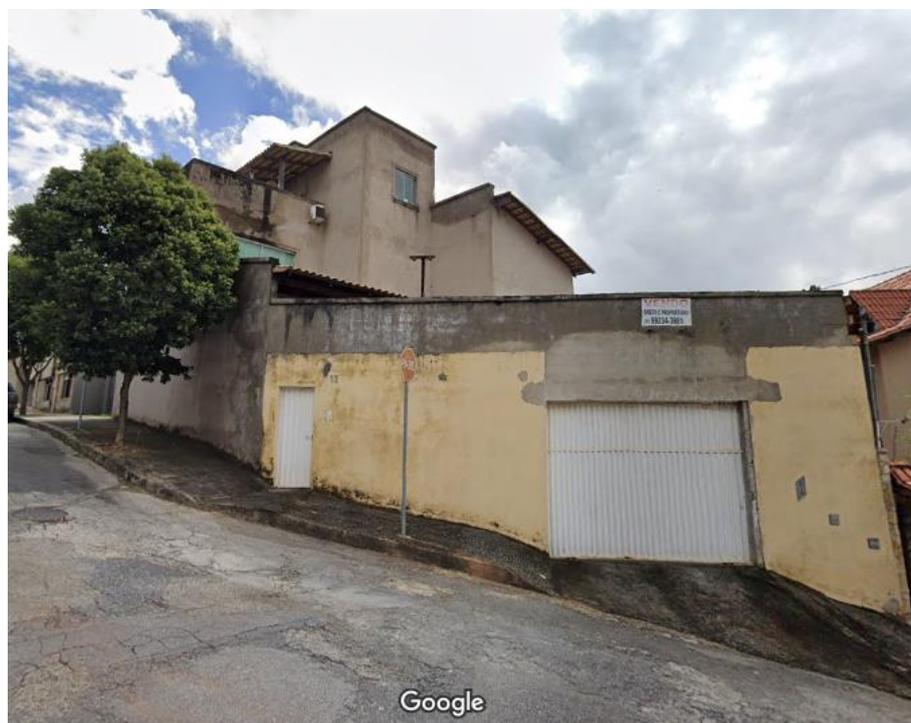
Fig. 1 – Vista externa do imóvel avaliando. (Fonte: Google Maps®)

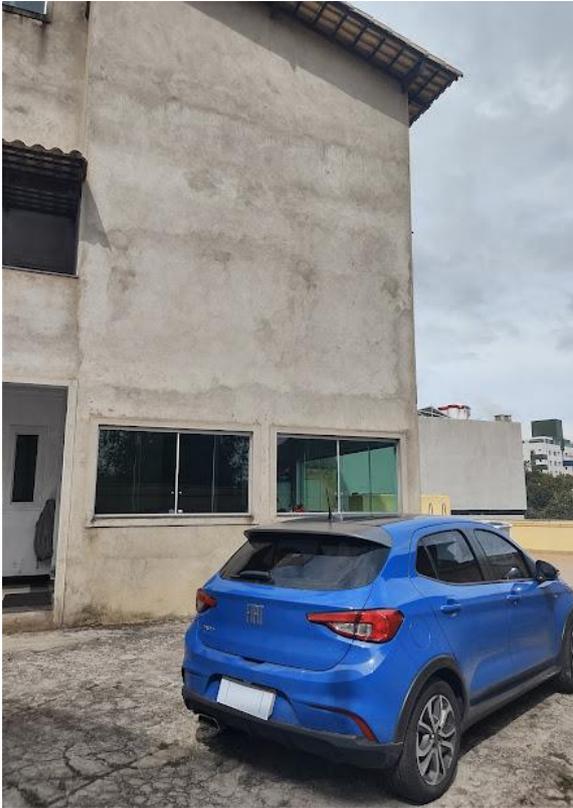
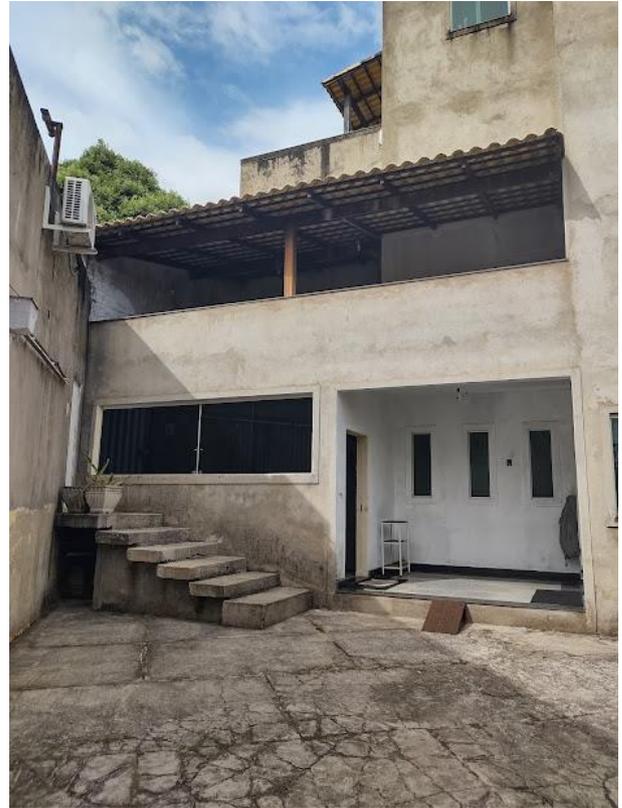
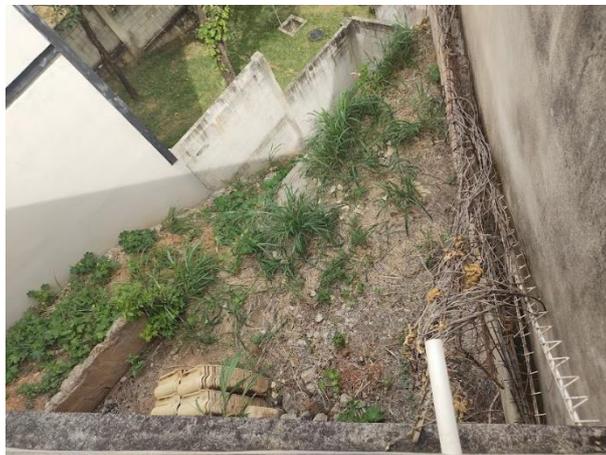
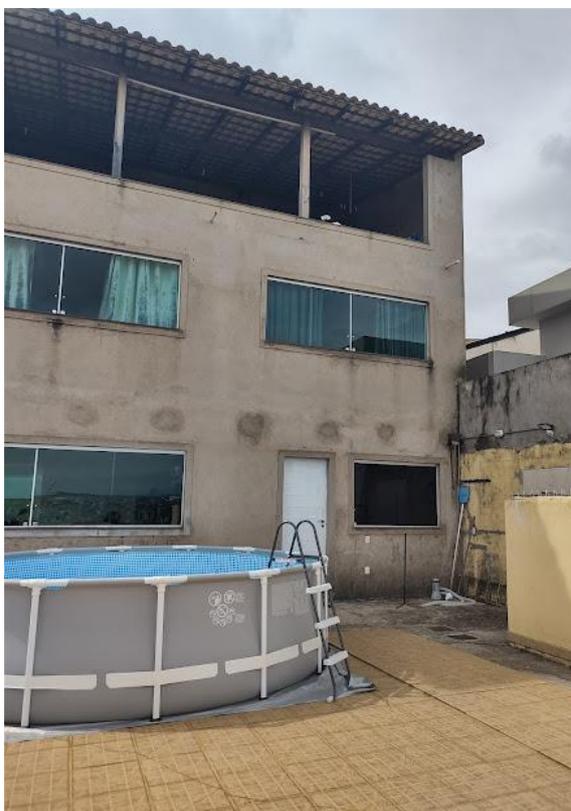
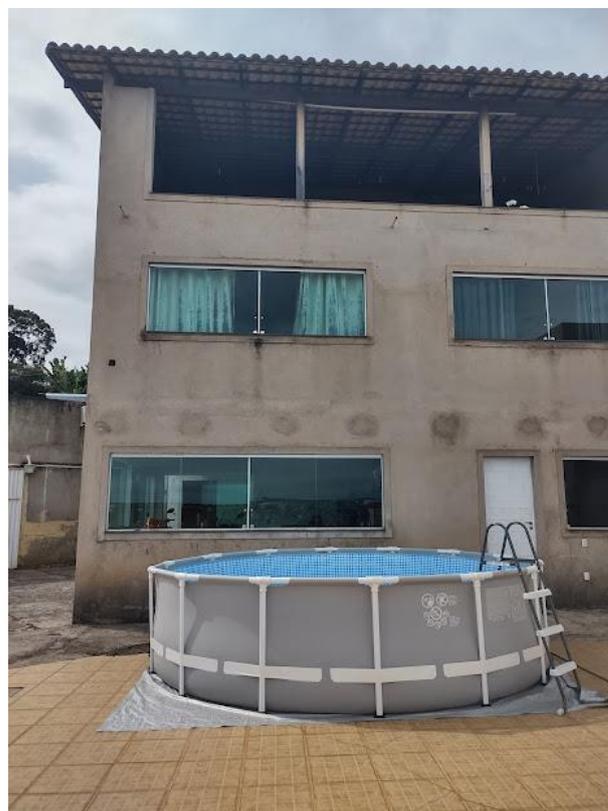
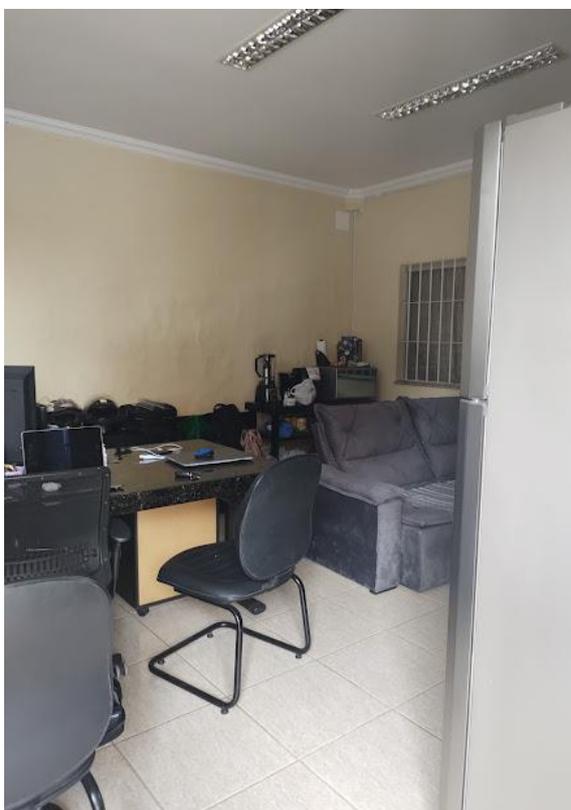
Internamente, no primeiro pavimento, encontra-se a sala, cozinha, despensa e banheiro social. O piso é revestido em porcelanato e granito, as paredes são pintadas; não há rebaixamento de teto.

Fig. 3 – Vista externa e primeiro pavimento.

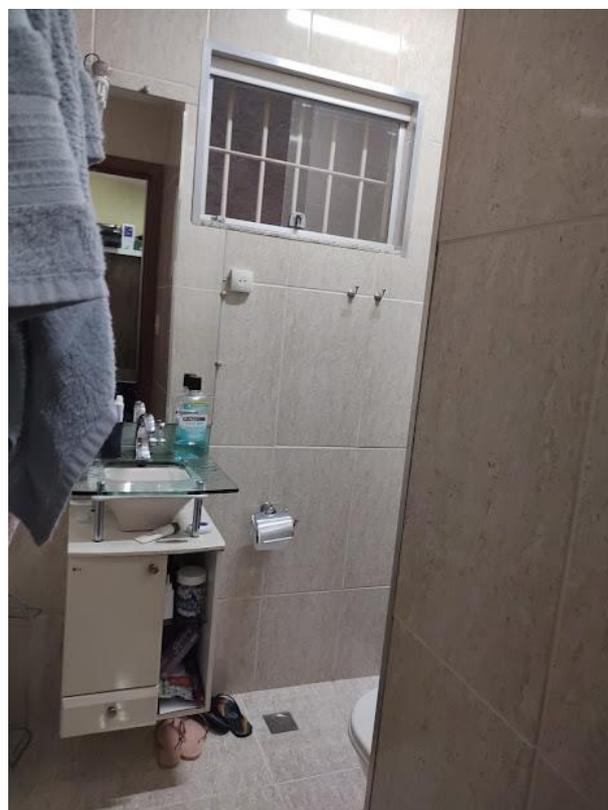
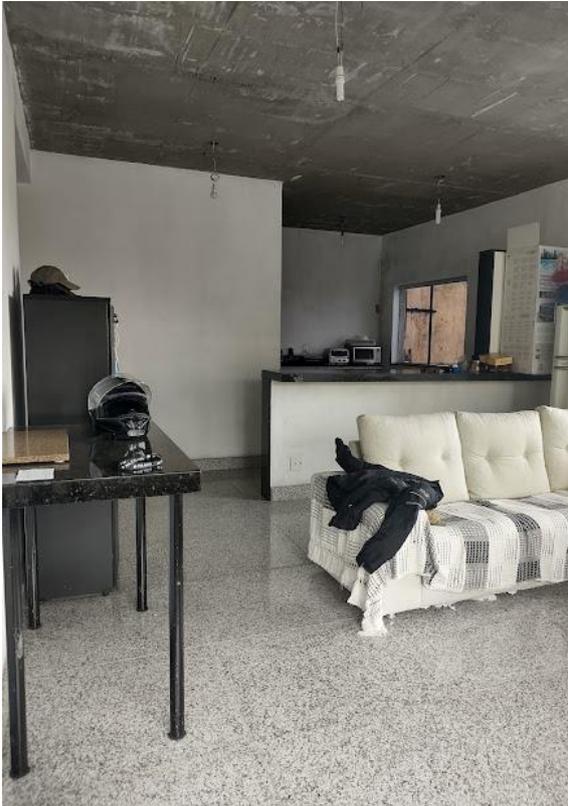
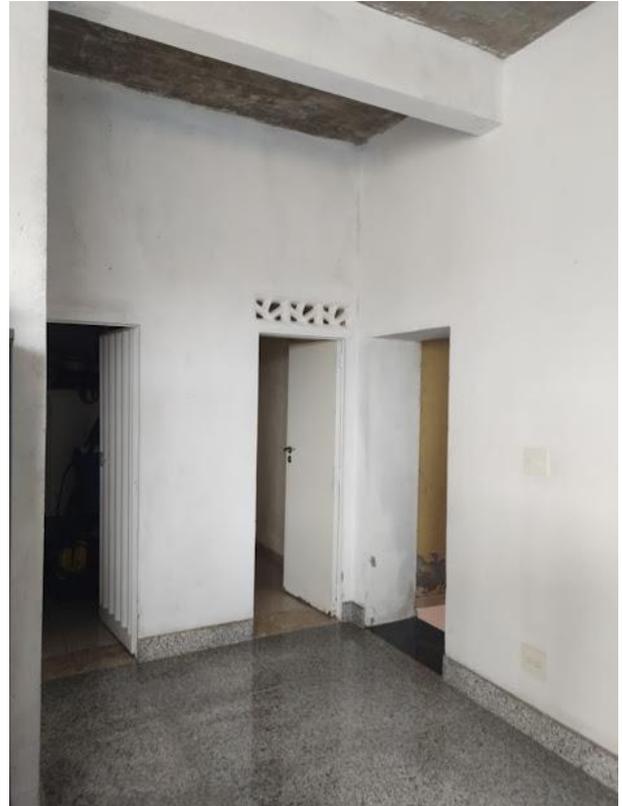
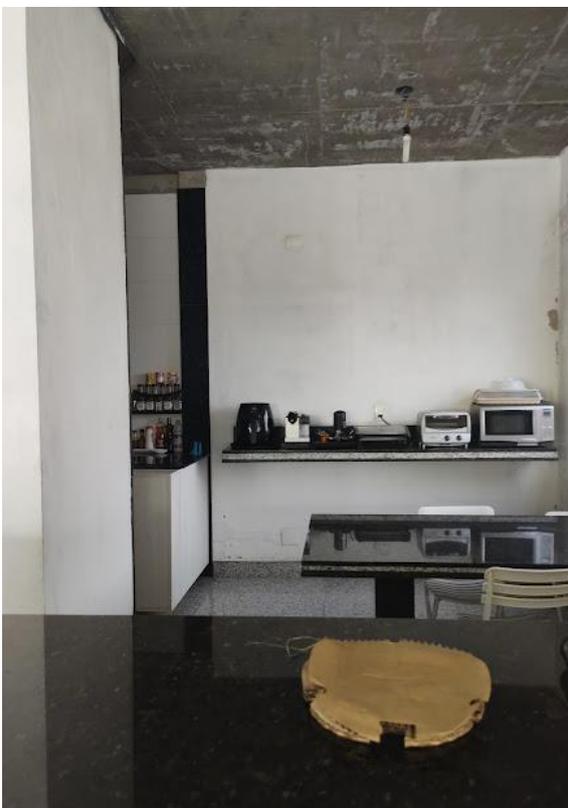
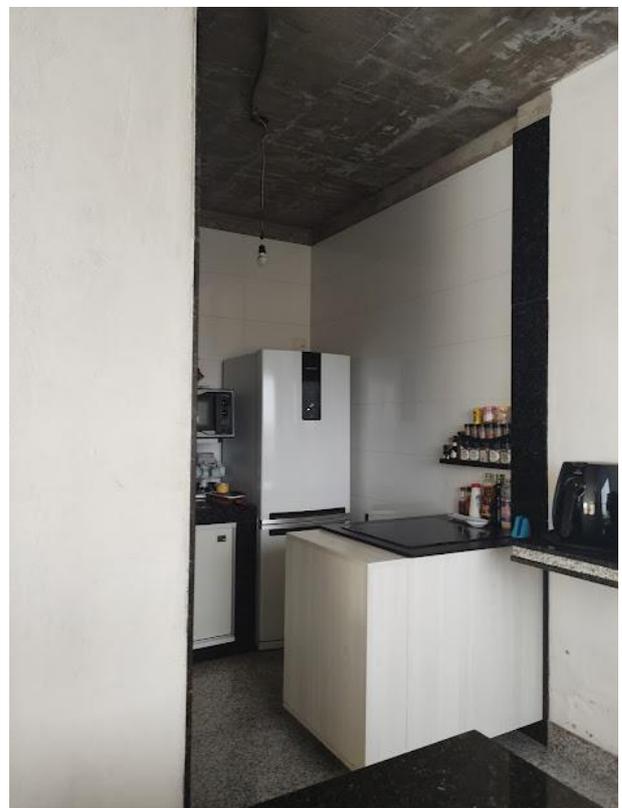
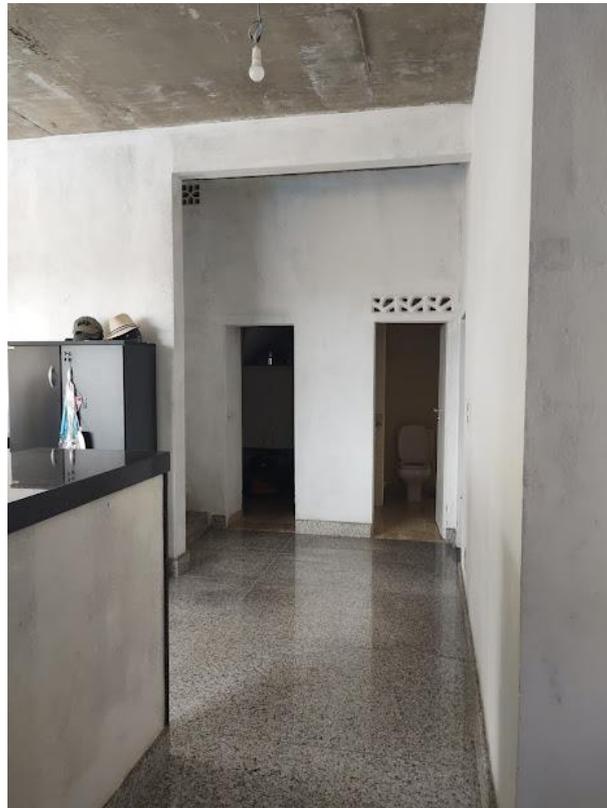
Quanto ao imóvel, trata-se de construção com 4 pavimentos, estruturada em concreto armado, com fechamento em alvenaria e cobertura em telhado colonial.

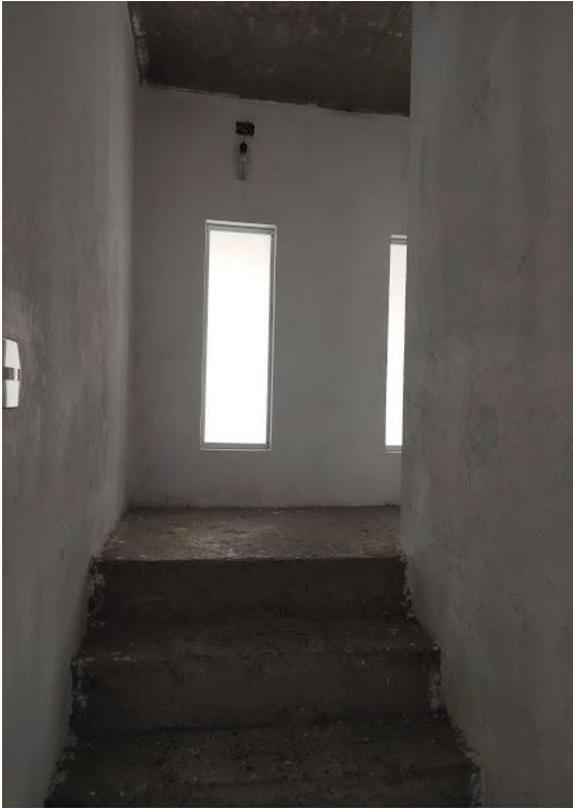
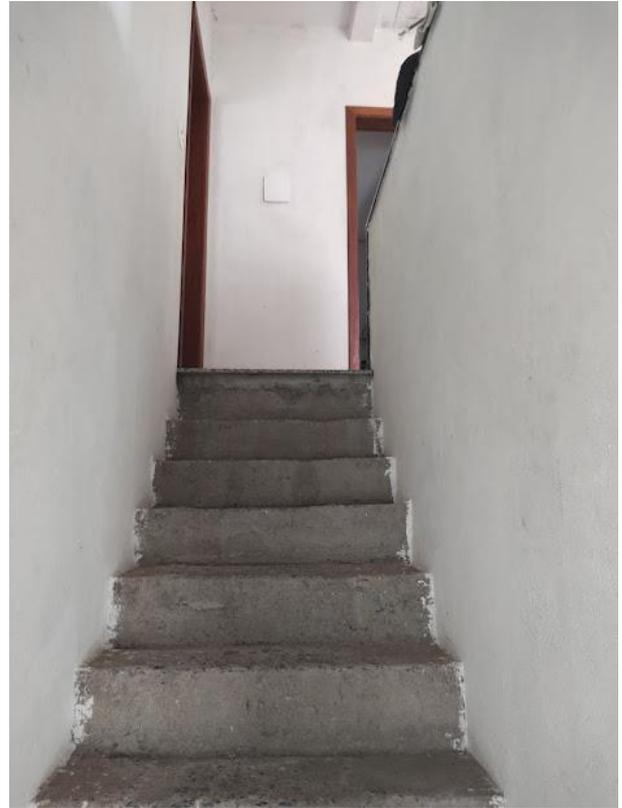
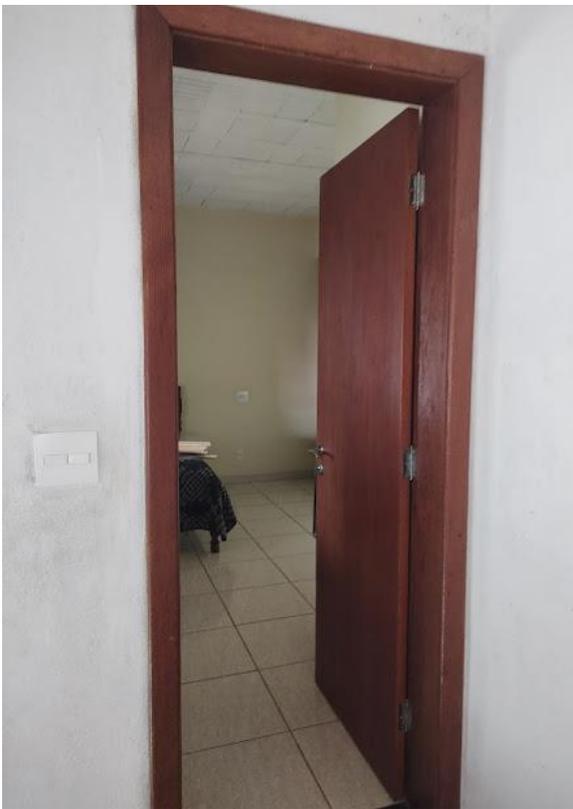
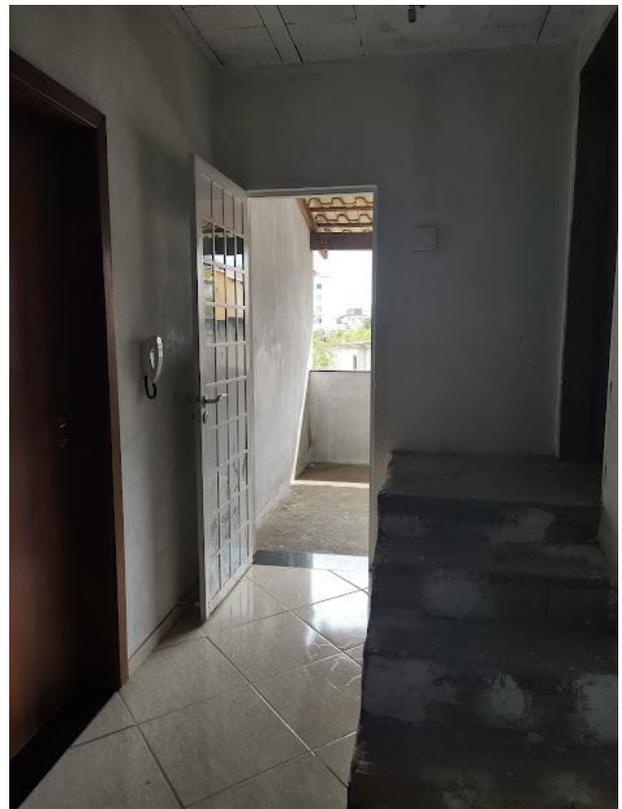
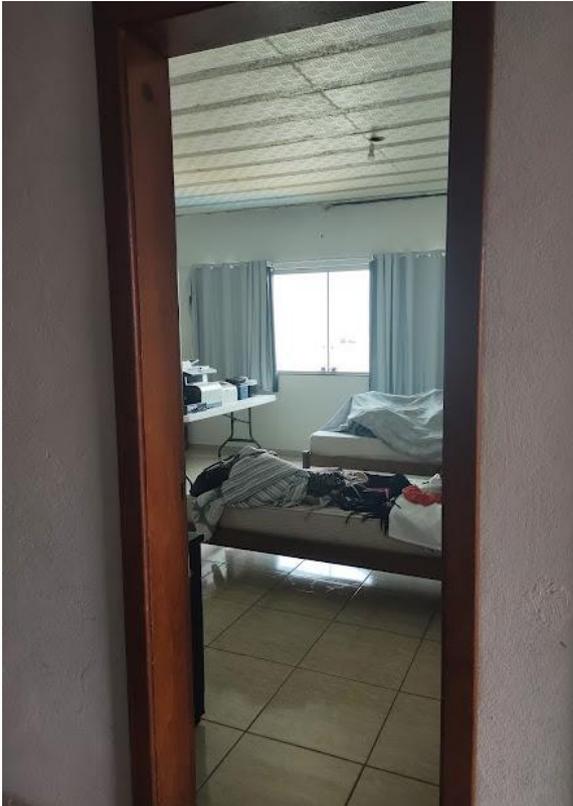
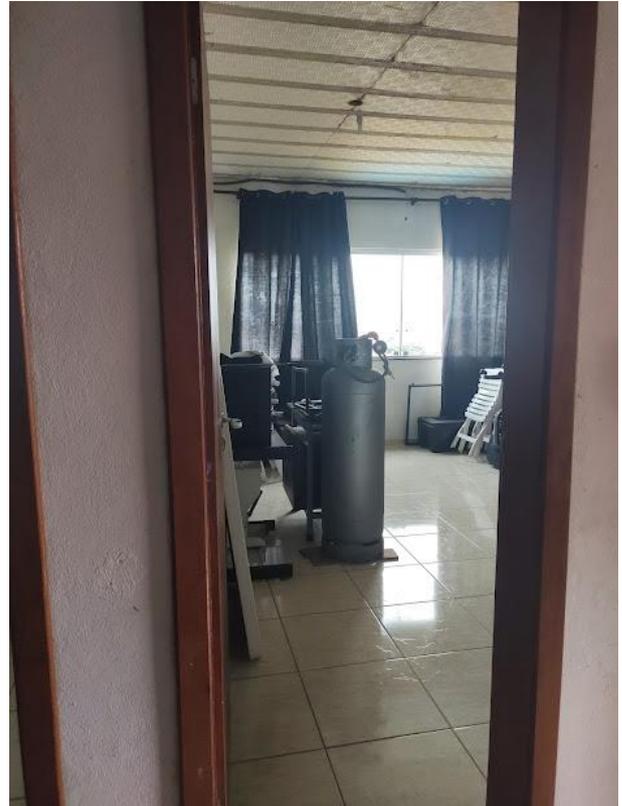
O segundo pavimento abriga 3 quartos, varanda e banheiro, com piso parcialmente revestido em cerâmica. Algumas paredes são pintadas e outras, apenas rebocadas.

Fig. 4 – Segundo pavimento.

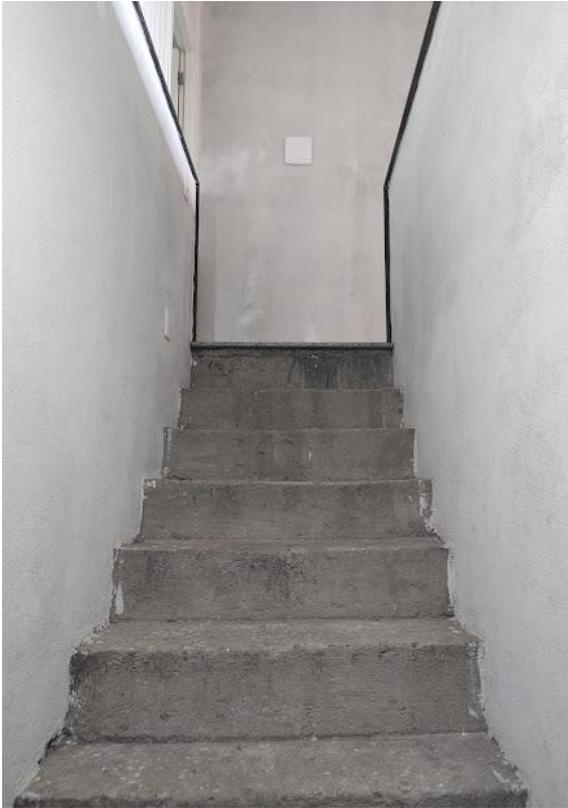
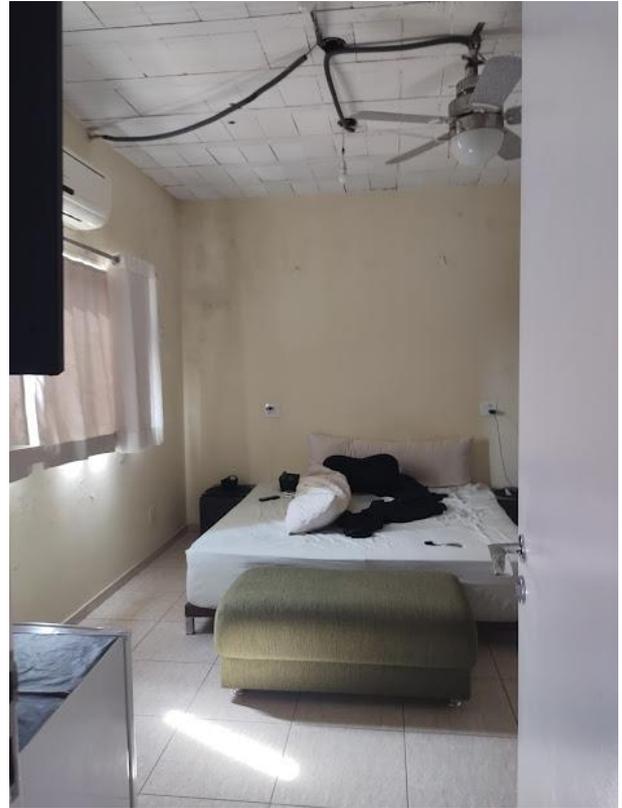
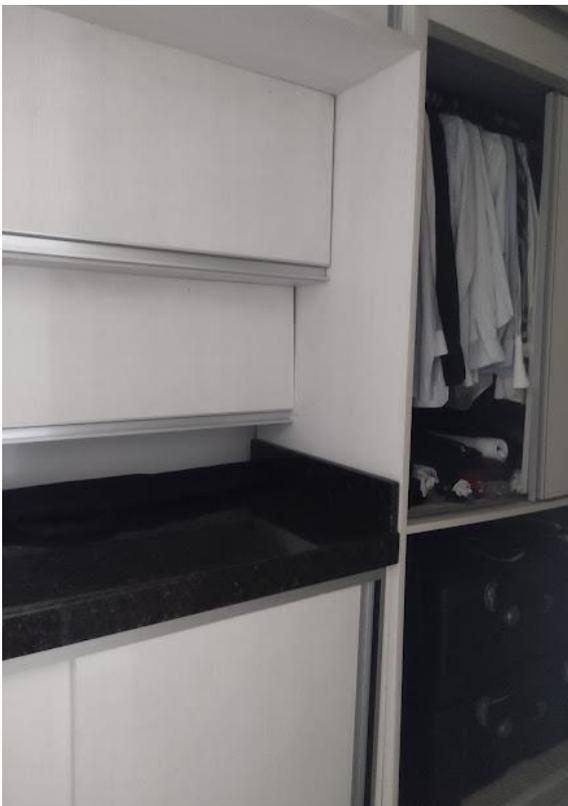
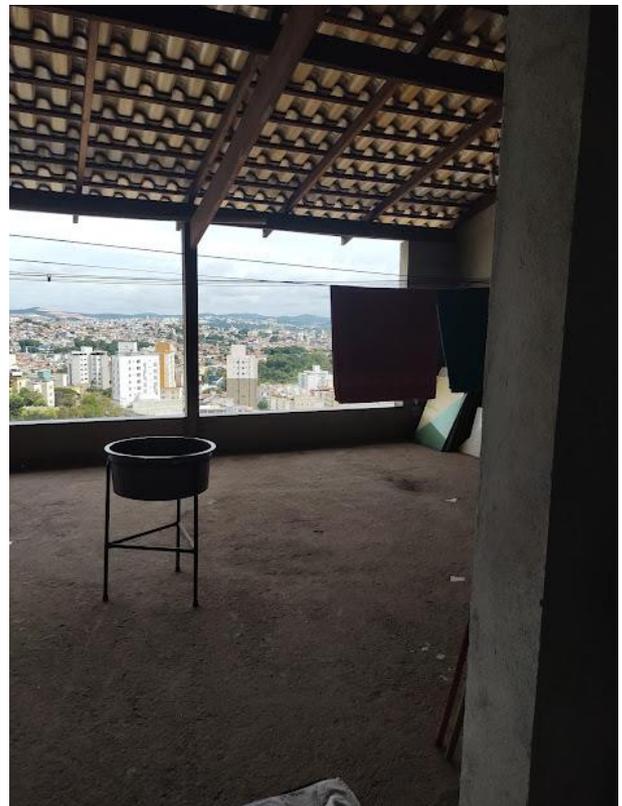
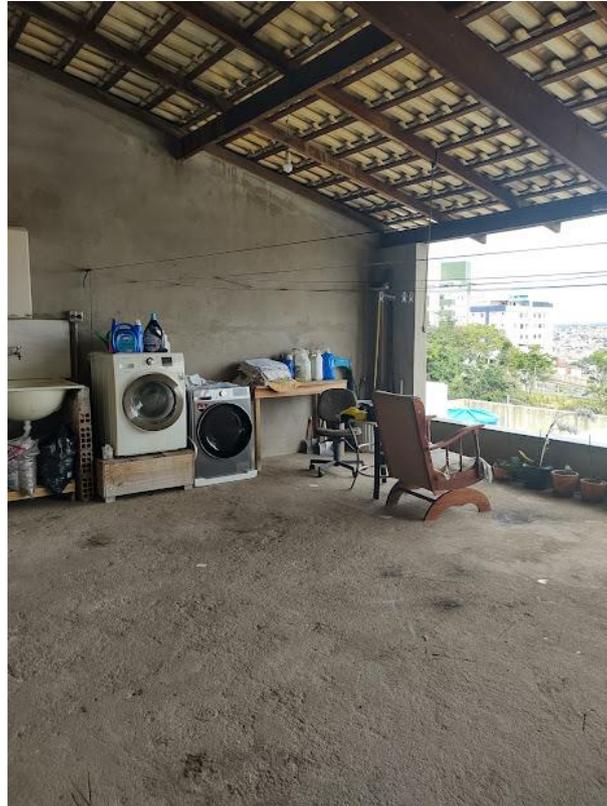
No terceiro andar, há uma suíte e varanda, com lavanderia. A suíte possui acabamentos no piso (cerâmica) e paredes (pintadas). A varanda não é revestida.

Fig. 5 – Terceiro pavimento.

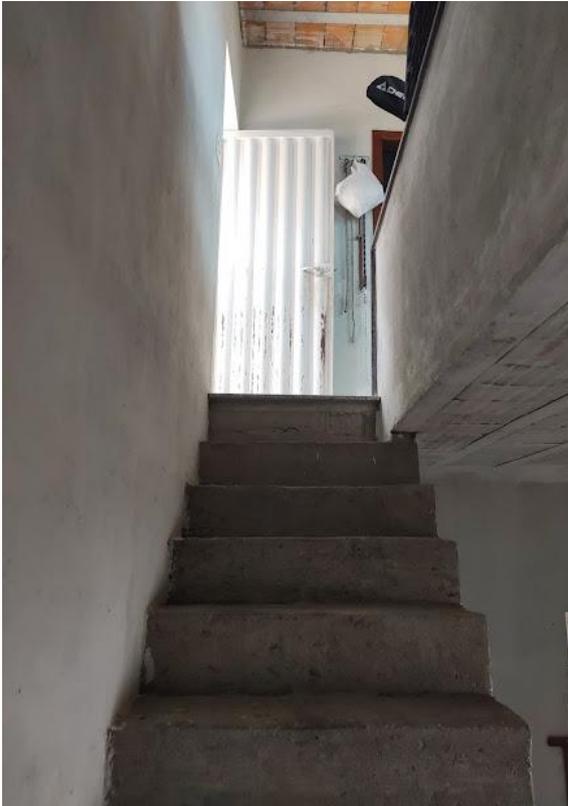
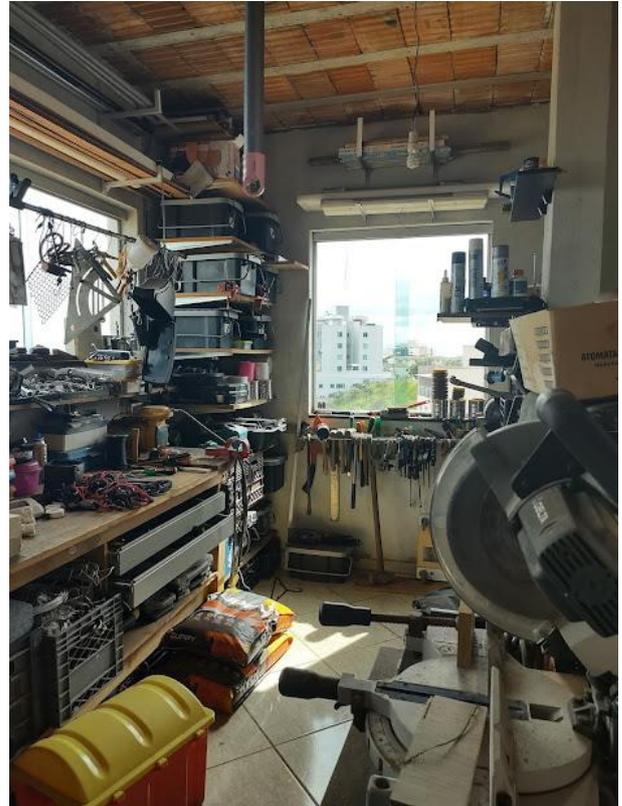
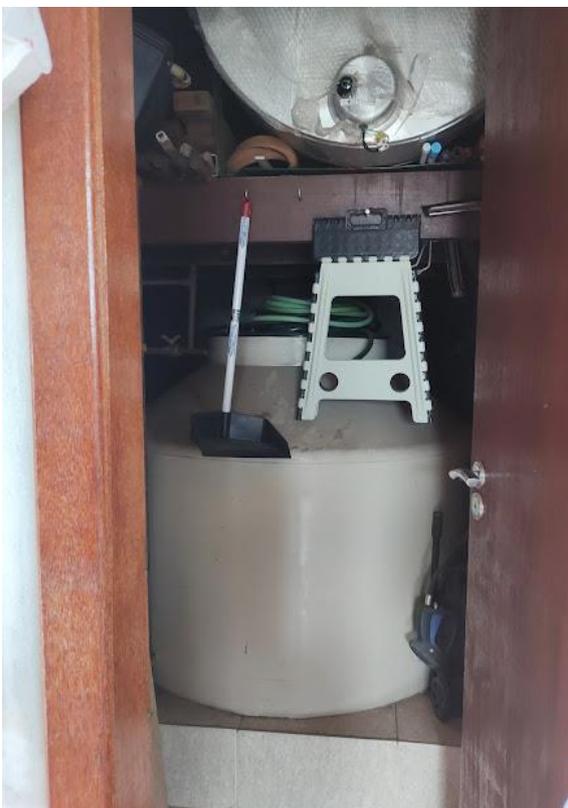
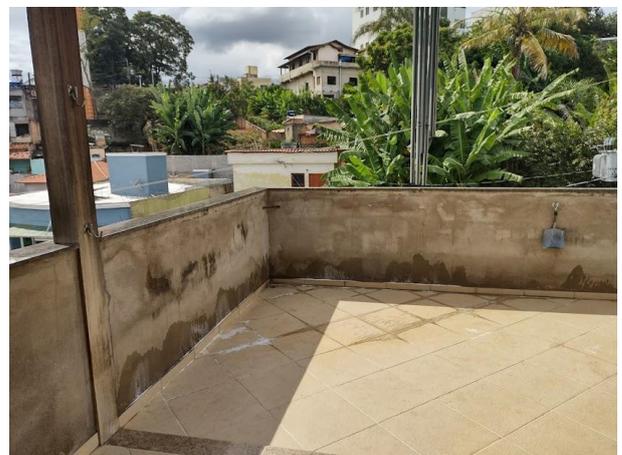
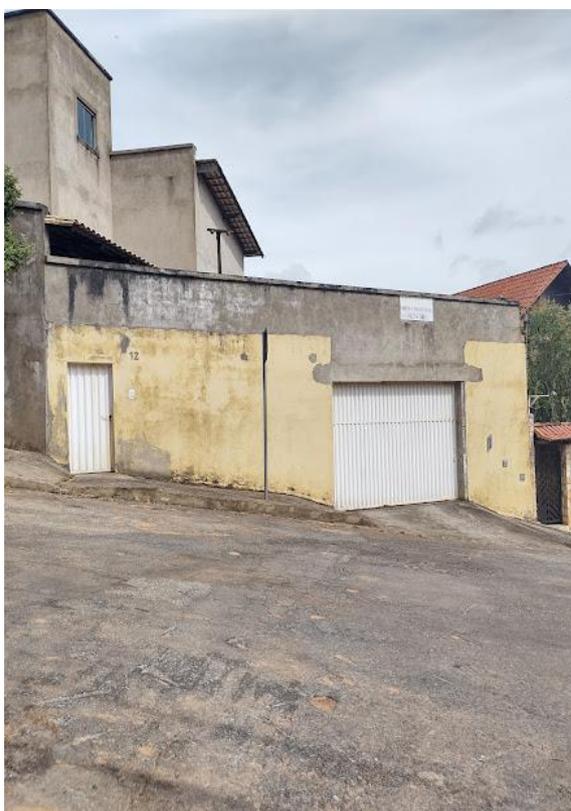
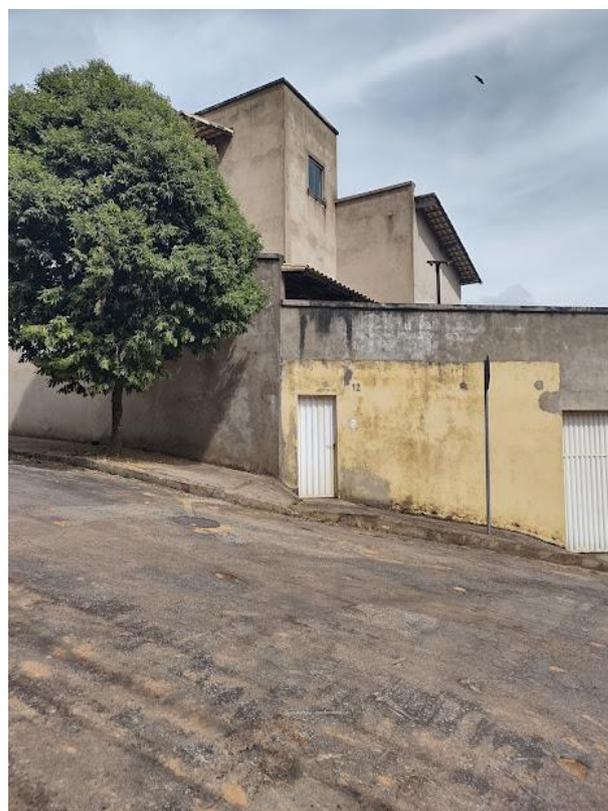
O último nível é ocupado por uma oficina, varanda e reservatório de água, tendo o piso com revestimento cerâmico.

Fig. 6 – Quarto pavimento e vista desde a rua.
